RAKENNUSHISTORIALLISTA ARVOKKAAT VESILENTOKONEHANGAARIT KORJATTIIN MUSEOKÄYTTÖÖN

– Viron teräsbetoniylpeys pelastettiin jälkipolville

SEAPLANE HANGARS REPAIRED FOR MUSEUM USE

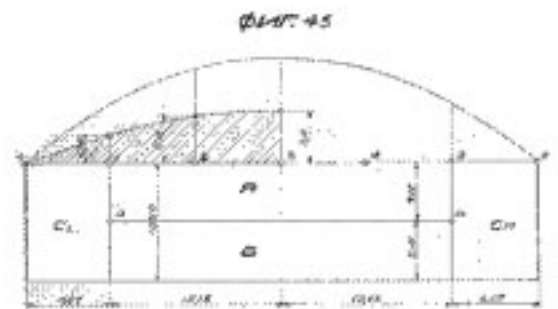
2

Arkistolöydöt Tartosta ovat ainoat tiedossa olevat dokumentit rakennuspiirustuksista.

ТОВАРИЩЕСТВО
ХРИСТИЯНИ И НИЛЬСЕНЪ
ДЕТРОИТЪ
ЧЕРТ. X
№ 12 1916 Г.

Venäjän keisarilliset ilmavoimat tilasi tanskalaiselta Christian & Nielsen-yhtiöltä Tallinnan vesilentokonehallit viime vuosisadan alussa 1916-1917. Vaikka yhtiö on olemassa vielä tänäkin päivänä, rakennuspiirustukset eivät ole säilyneet. Christian & Nielsenin toimistossa Tanskassa tulipalo tuhosi vuonna 1943 arkiston. Pietarista dokumentaatiota ei löydy. Tarton yliopiston arkistoista tuli esille viime kesänä muutama kellastunut piirros.

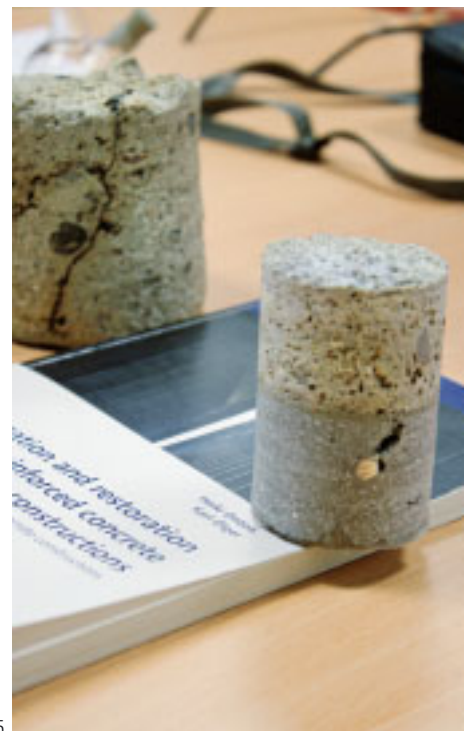
Tohtori Heiki Onton on tehnyt teräsbetonin korjauksesta väitöskirjan, jonka päällä näyte hangaarin kuorirakenteen vanhasta ja uudesta betonikuoresta, jossa on 5 millimetrin ruostumaton teräsverkko.

Suurin työ oli vanhan kuorirakenteen raudoituksen suojaaminen ja katon kantavuuden palauttaminen. Se tehtiin lisäämällä vanhan kuorin alle uusi viiden sentin paksuinen teräsbetonikerros, johon laitettiin 5 mm:n ruostumaton teräsverkko. Työ tehtiin ruiskubetonilla. Pinta tasoitettiin käsin.

The biggest job was the protection of the reinforcement in the old shell construction and the restoration of the load-bearing capacity of the roof. This was implemented by adding a new 5 cm thick reinforced concrete layer under the old shell, with 5 mm stainless steel net used as reinforcement. The work was carried out by shotcreting. The surface was levelled by hand.

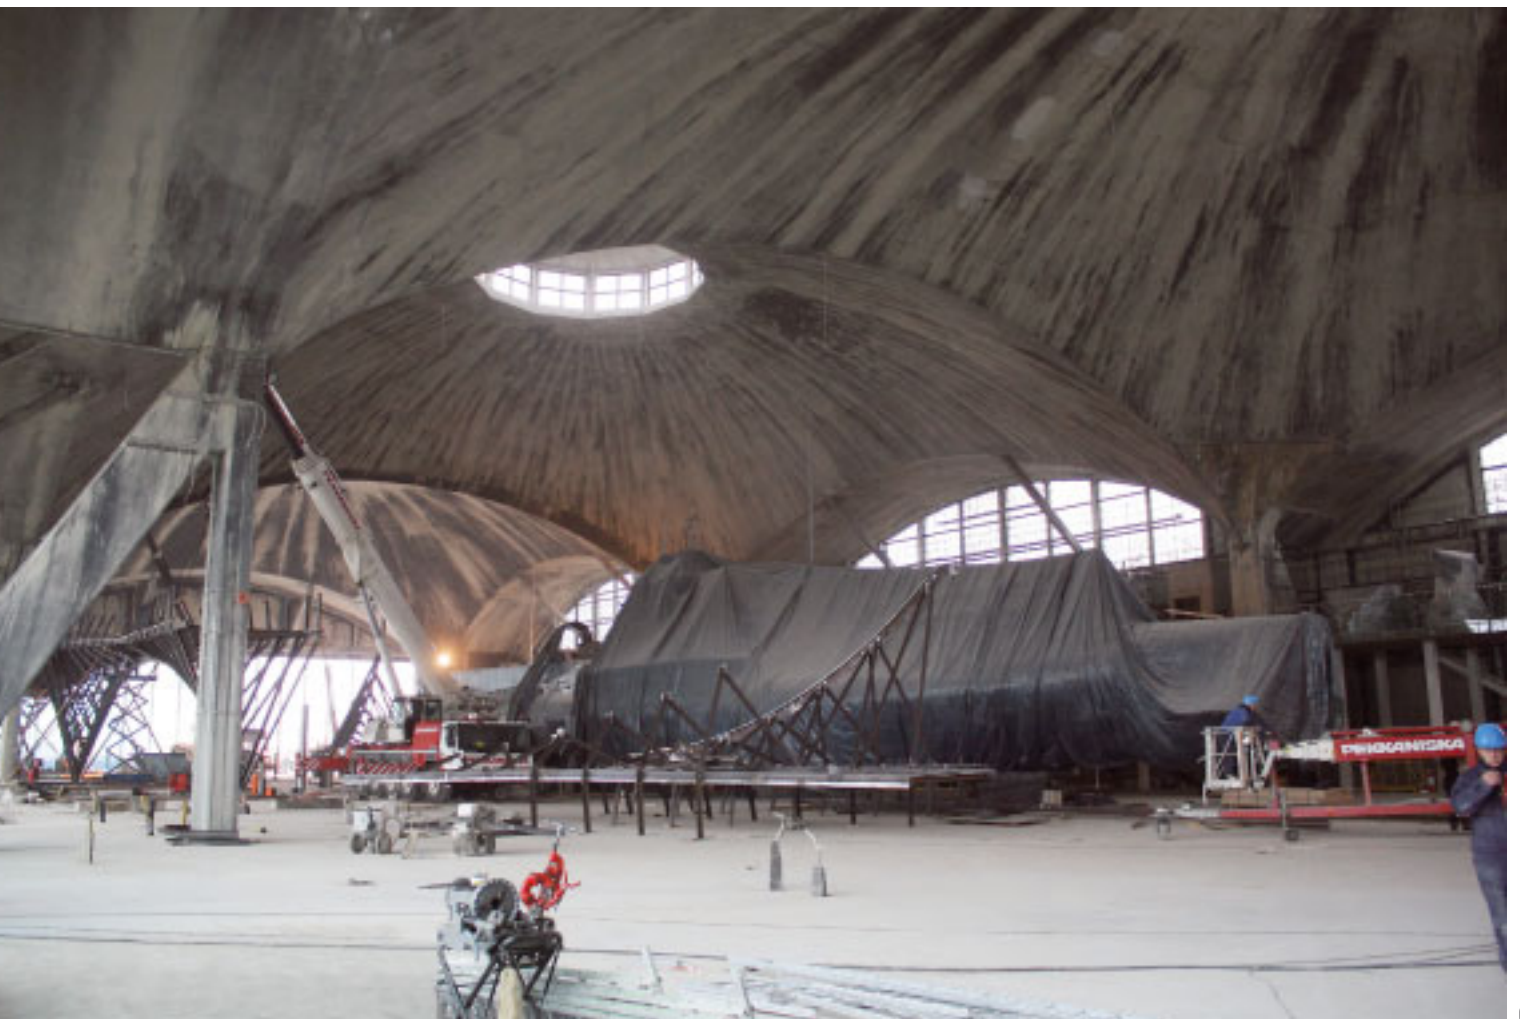
6 Hangaarien sisätilassa näkyvät kantavat rakenteet, sivupalkkien sijainti ja vetopalkit. Joukossa sukellusvene Lembit pressun alla.

Lentokonehallissa kuorien etukaaret pitää ylhäällä vetopalkit, jotka uudistettiin perusteellisesti. Joissakin paikoissa vanha raudoitusta jouduttiin korjaamaan hitsaamalla.

The front arches of the shells of the hangars are fixed up with tiebeams, which were completely renovated. In some places the old rebars had to be repaired by welding.

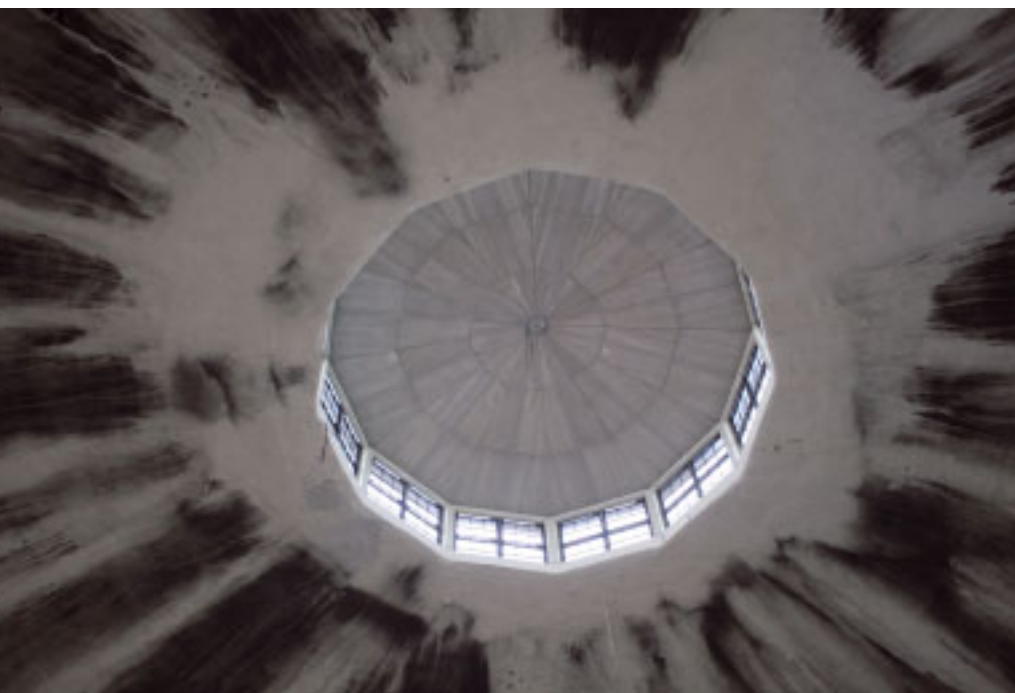
7 Lentokonehangaarin sisäkatto on entisöity maalaamalla katto ensin valkoiseksi, jonka päälle on levitetty mustaa maalia, jonka palokunta on vedellä suihkuttanut säteittäiseen ulkoasuunsa.

Katon sisäpinta on maalattu ensin valkoiseksi. Maalin kuivuttua päälle levitettiin mustaa maalia. Palokunta suihkutti märkää maalia, jolloin se levisi säteittäin muistuttaen sisäkattojen alkuperäistä väritystä.

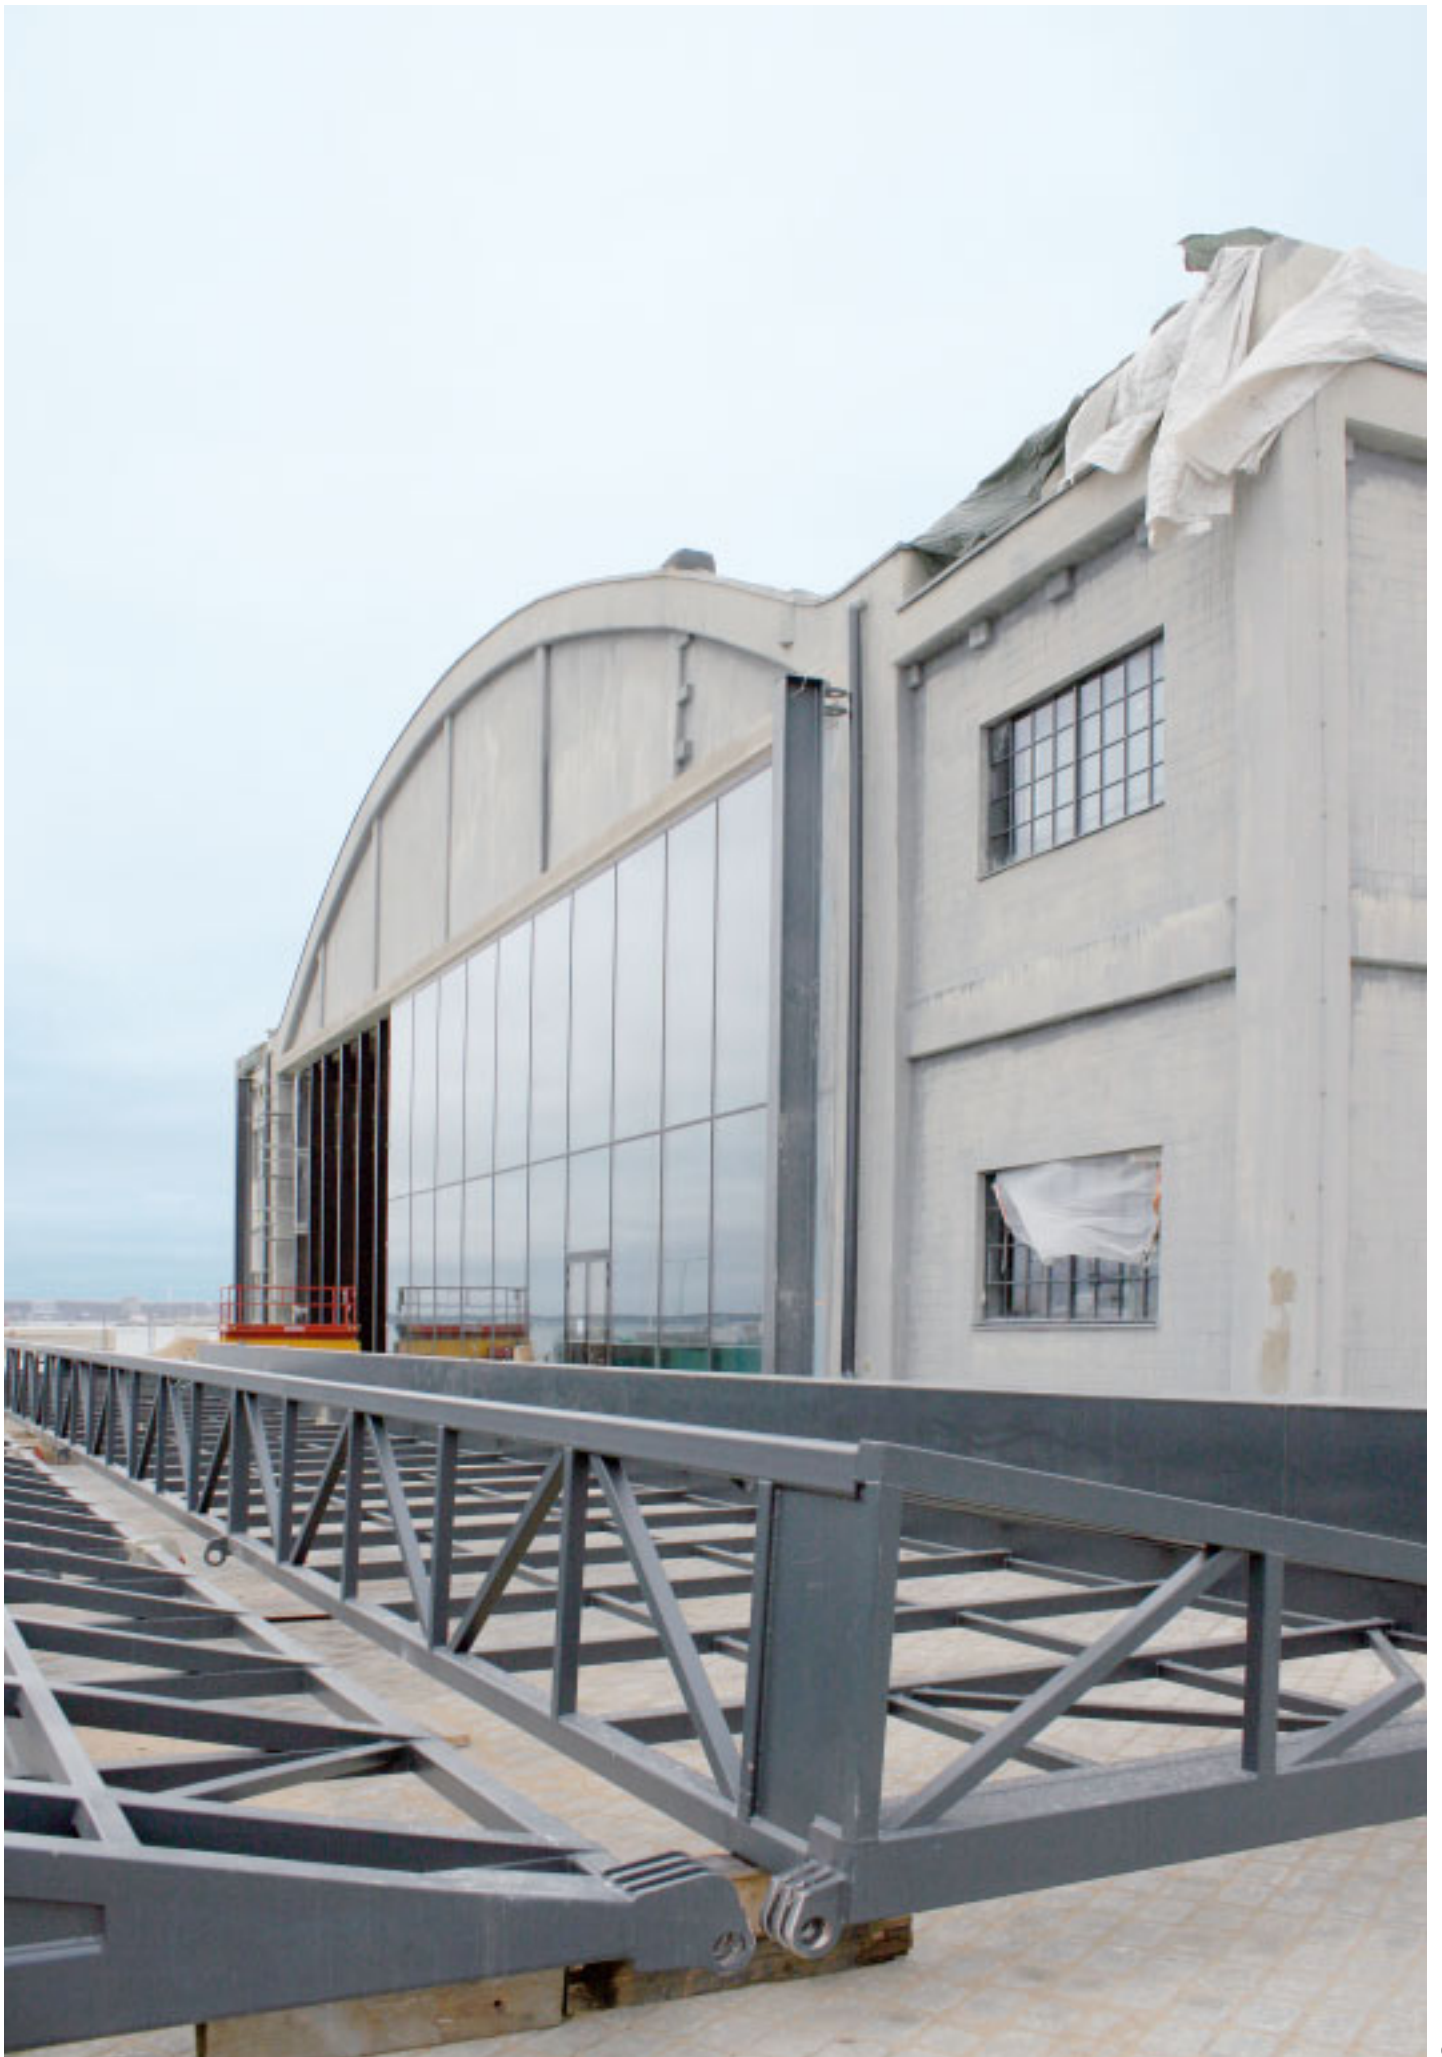
9 Hangaarien kymmenen metrin korkeiset oviaukot peitettiin teräksisellä pimennysverholla.

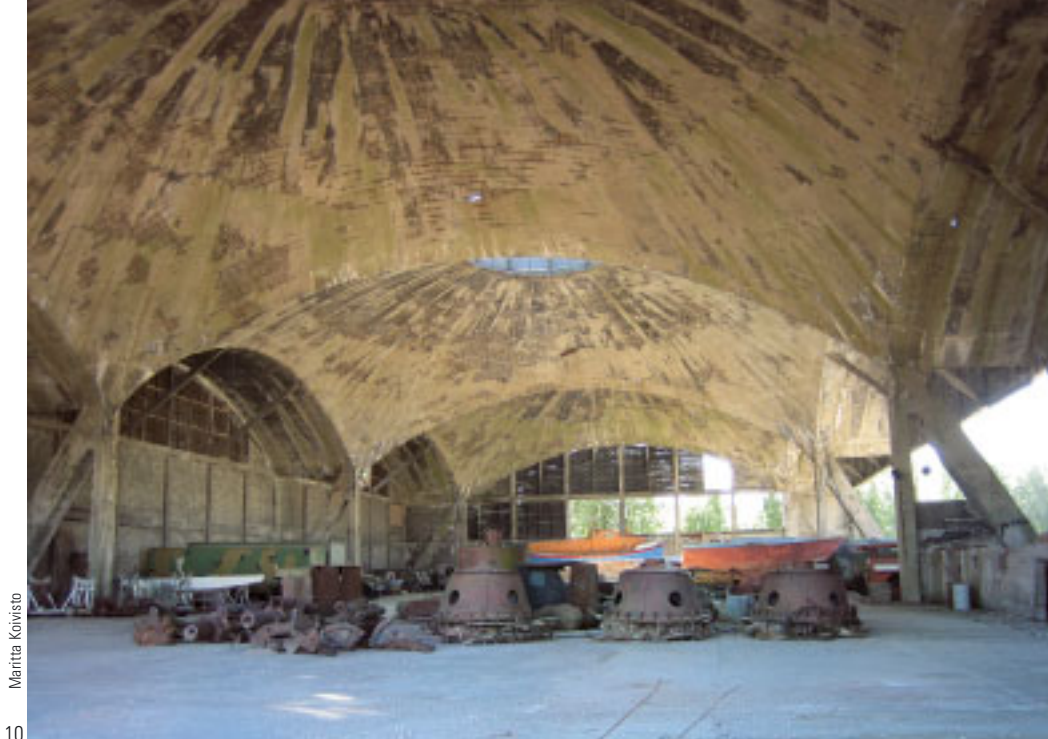
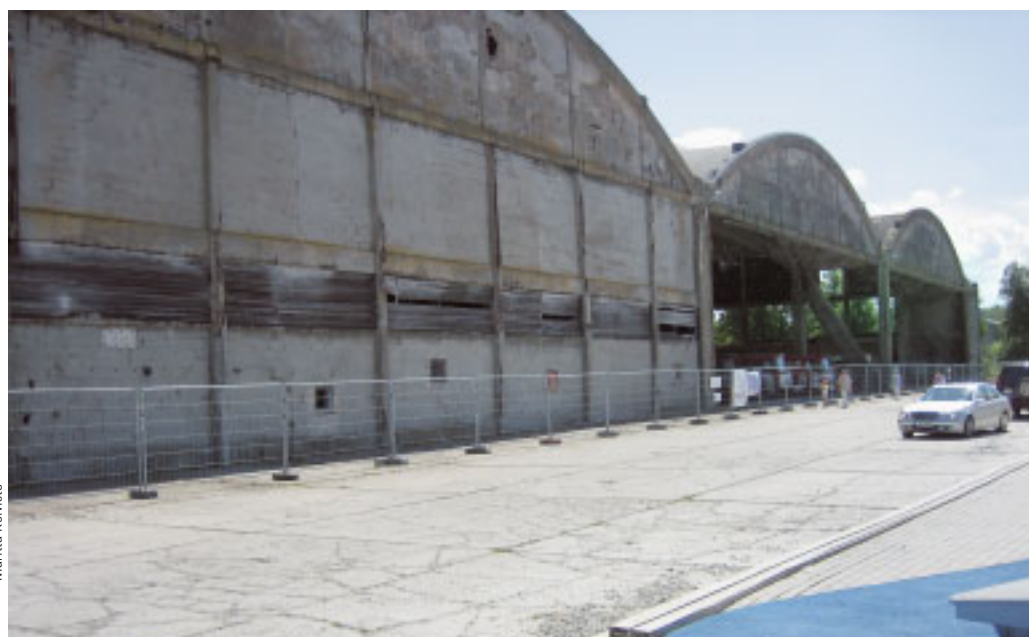
10, 11 Hangaarit ennen korjaustöiden aloitusta vuonna 2009.

Öiger ja Onton tekivät kuntotutkimuksen, joka paljasti hyvin erilaisia vaurioita. Rakenteita oli heikentänyt karbonatisoitumisen edistämä korrosio.

”Hallit ovat olleet huonosti hoidettuja tuulen, saateen ja kylmyyden armoilla. Tiloja ei ole lämmitetty. Kosteus ja vesi ovat läpäisseet betonin pinnan aiheuttaen kosteusvaurioita ja korrosiota. Hangaarit olivat romahdusvaarassa”, Öiger kertoo.
