Viron Vuoden Betonirakenteeksi 2012 valittiin – Tallinnan Lentosataman peruskorjaus

Viron Vuoden 2012 Betonirakenteeksi valittiin Tallinnan Lentosataman vanhojen vesitasolentokonehallien peruskorjaus ja käyttötarkoituksen muutos Viron merimuseon tiloiksi.

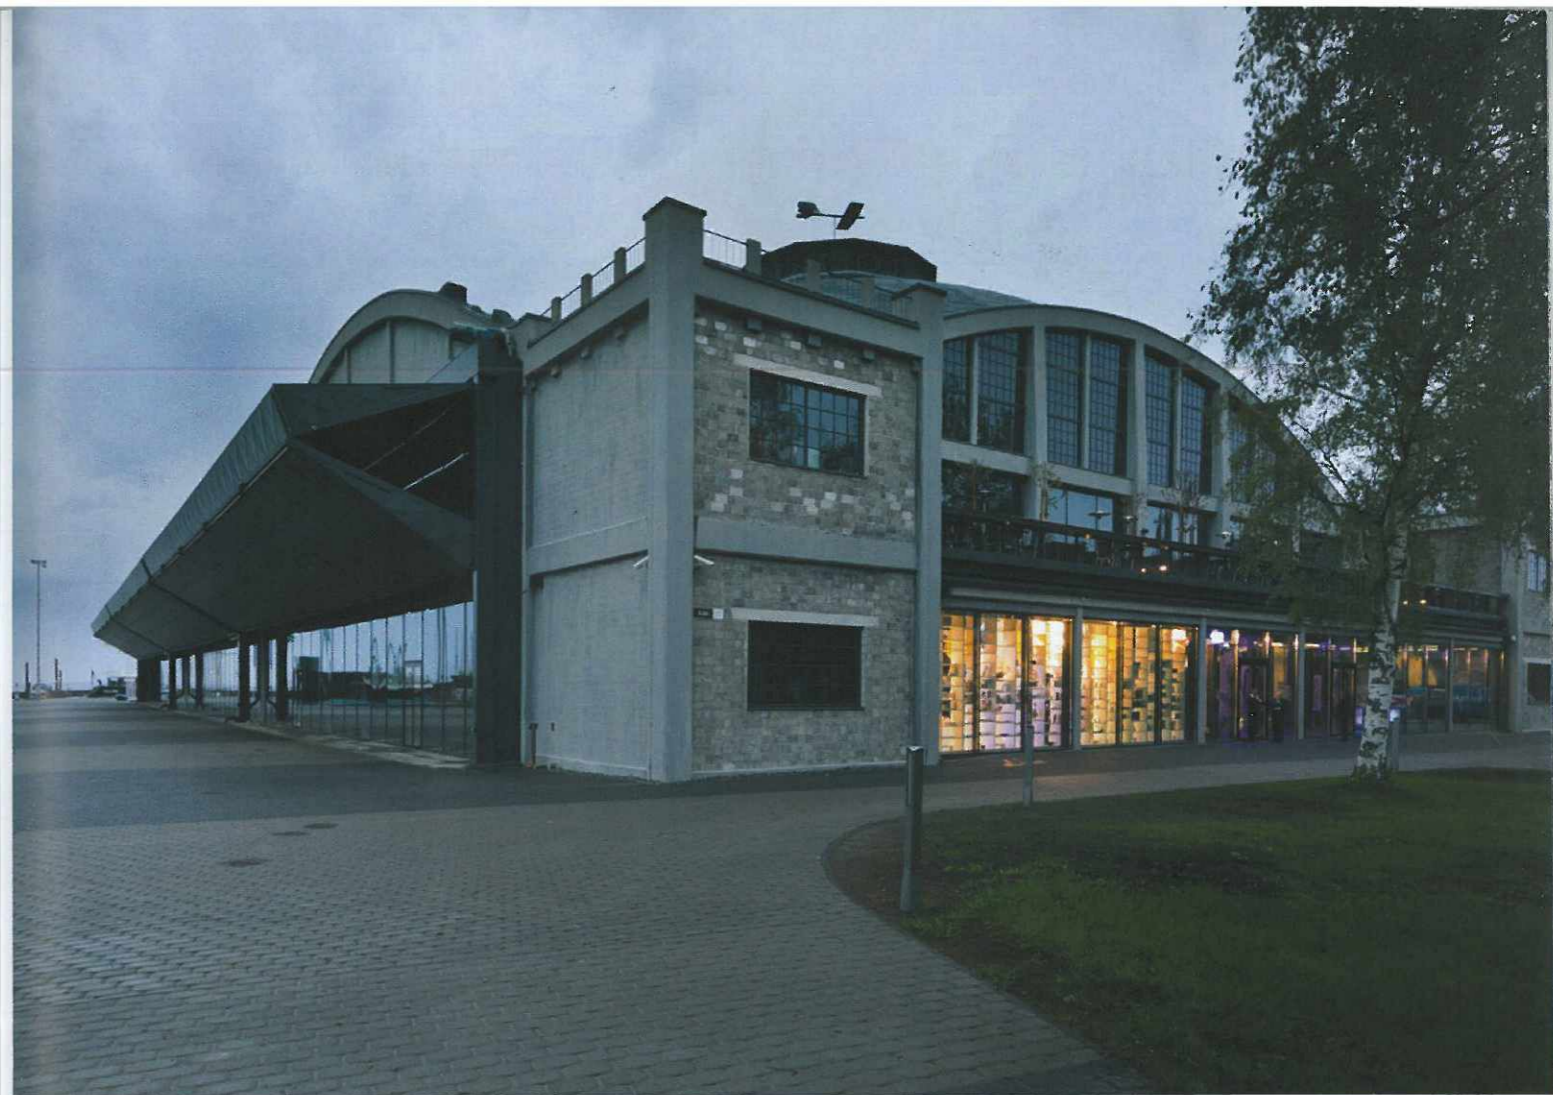
2 Lentosataman kymmenmetriset oviaukot ovat avattavia nykyisin ikkunaseinäkkeitä, jotka ovat pimennettävissä teräsrakenteisilla pimennysverhoilla.
