Parkimishooned ja nende probleemid

Allmaagaraažid ja parkimishooneid on kasutatud juba aastakümneid. Need rohketele mõjutustele aldis ehitised vajavad pidevat tähelepanu ja asjatundlikku hooldust.

Tekst: Harri Korrovits, Ph.D Fotod: Egert Kamenik

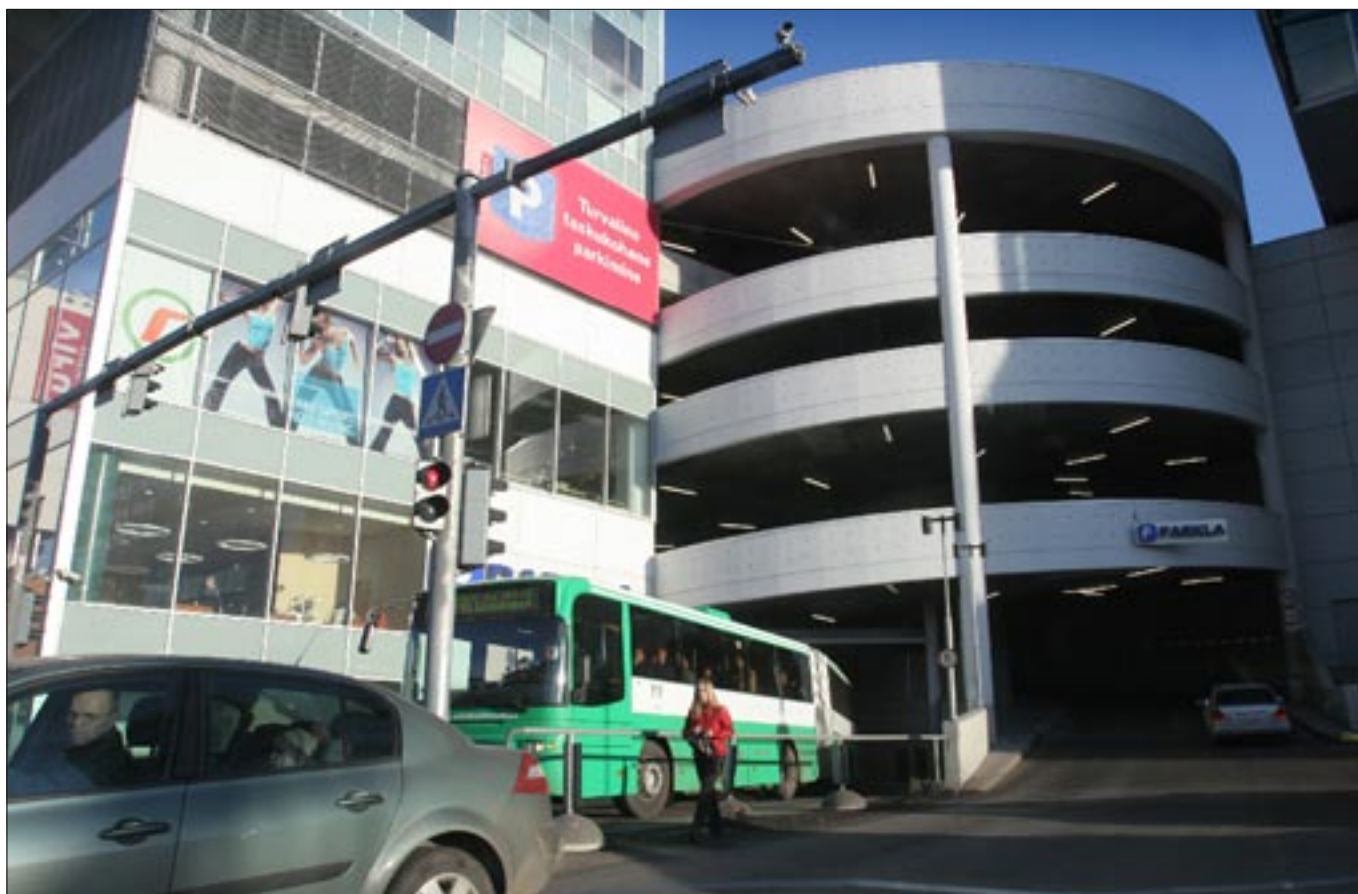
Viru keskuse parkimishoone betoonkonstruktsioonid peavad taluma nii ilmastiku kui ka soolase sulavee koormust.

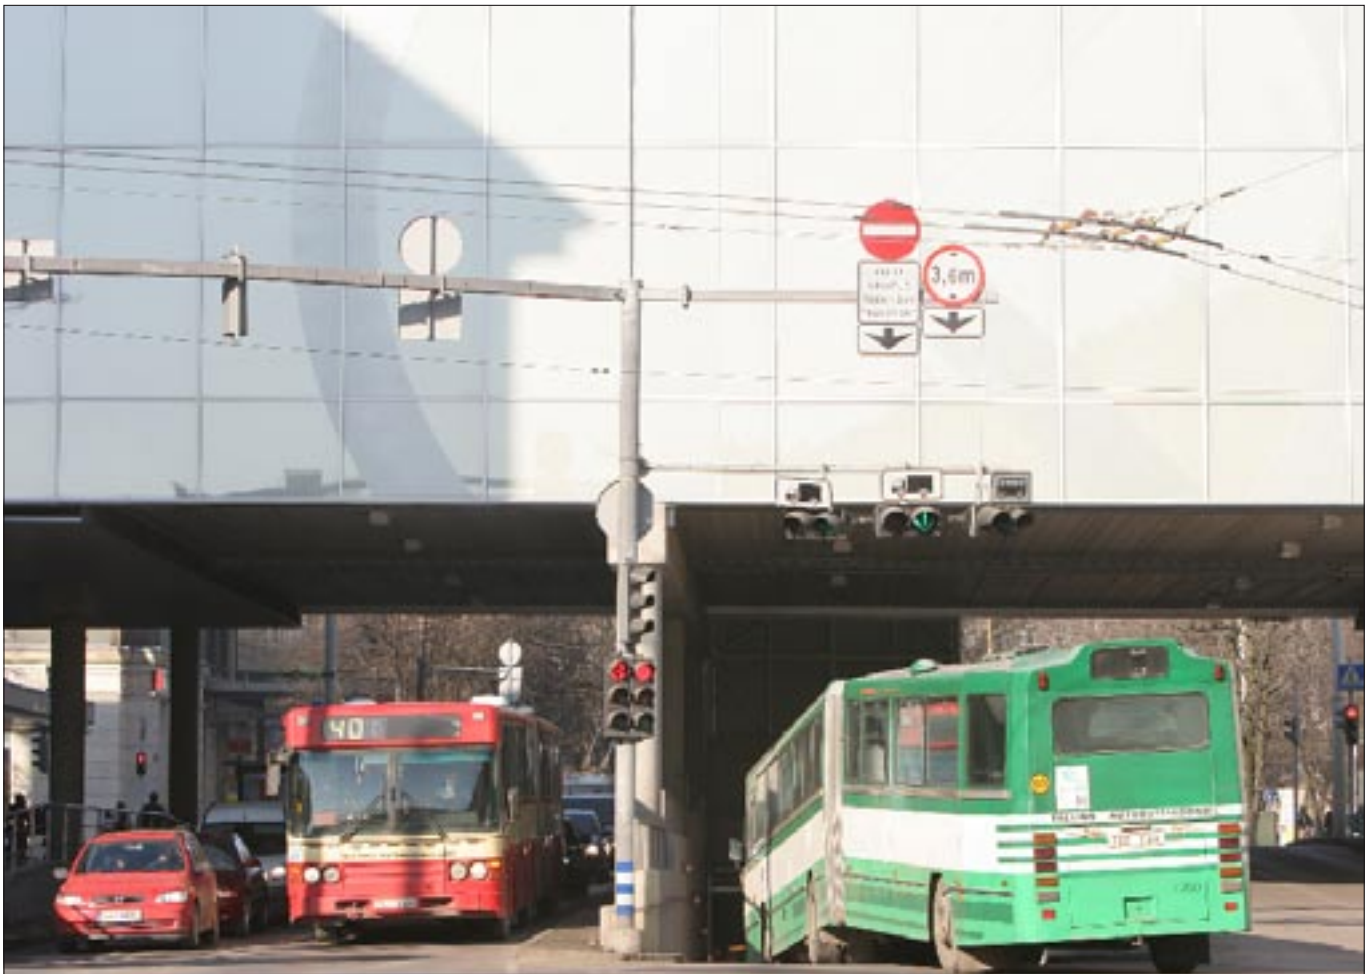
Bussid kannavad talvel tänavatelt Viru keskuse allmaaterminali soolast sulavett, tekitades sellega betoonkonstruktsioonidele suure kloriidikoormuse.

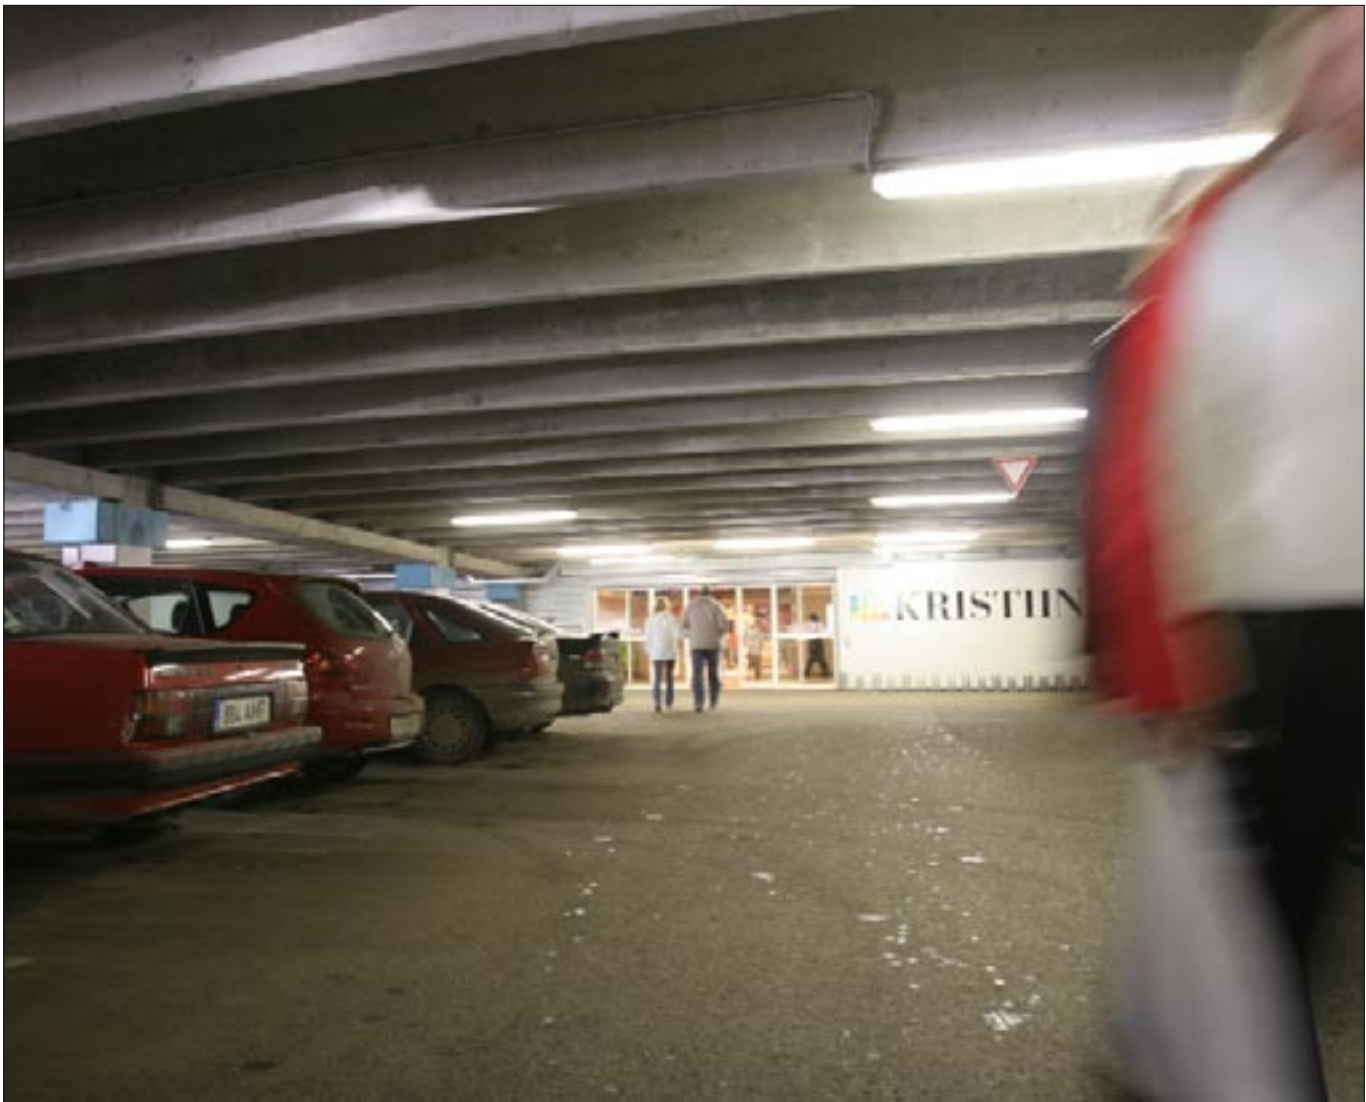
Kristiine keskuse parkimishoones ei ole parkimist segavaid poste palju.

Viimasel ajal on hakatud ehitama ka komposiitkonstruktsioonidest parkimishooneid. Selleks kasutatakse sobiva ristlõike kujuga profiilerast koos kõrgtugeva betooniga. Niisuguste komposiitalladega saab ehitada vahelagesid avadega kuni 17 m piiratud talakõrguste juures. See võimaldab vähendada parkimisruumides sõidukite liikumist segavate postide arvu ja ette näha ka parkimist liiklusteede
