Uus ja vana kohtuvad

betoonis

Tall-tõllakuuri uus elu

VÄANA MÕISA TALL-TÕLLAKUUR VÄANA, HARJUMAA

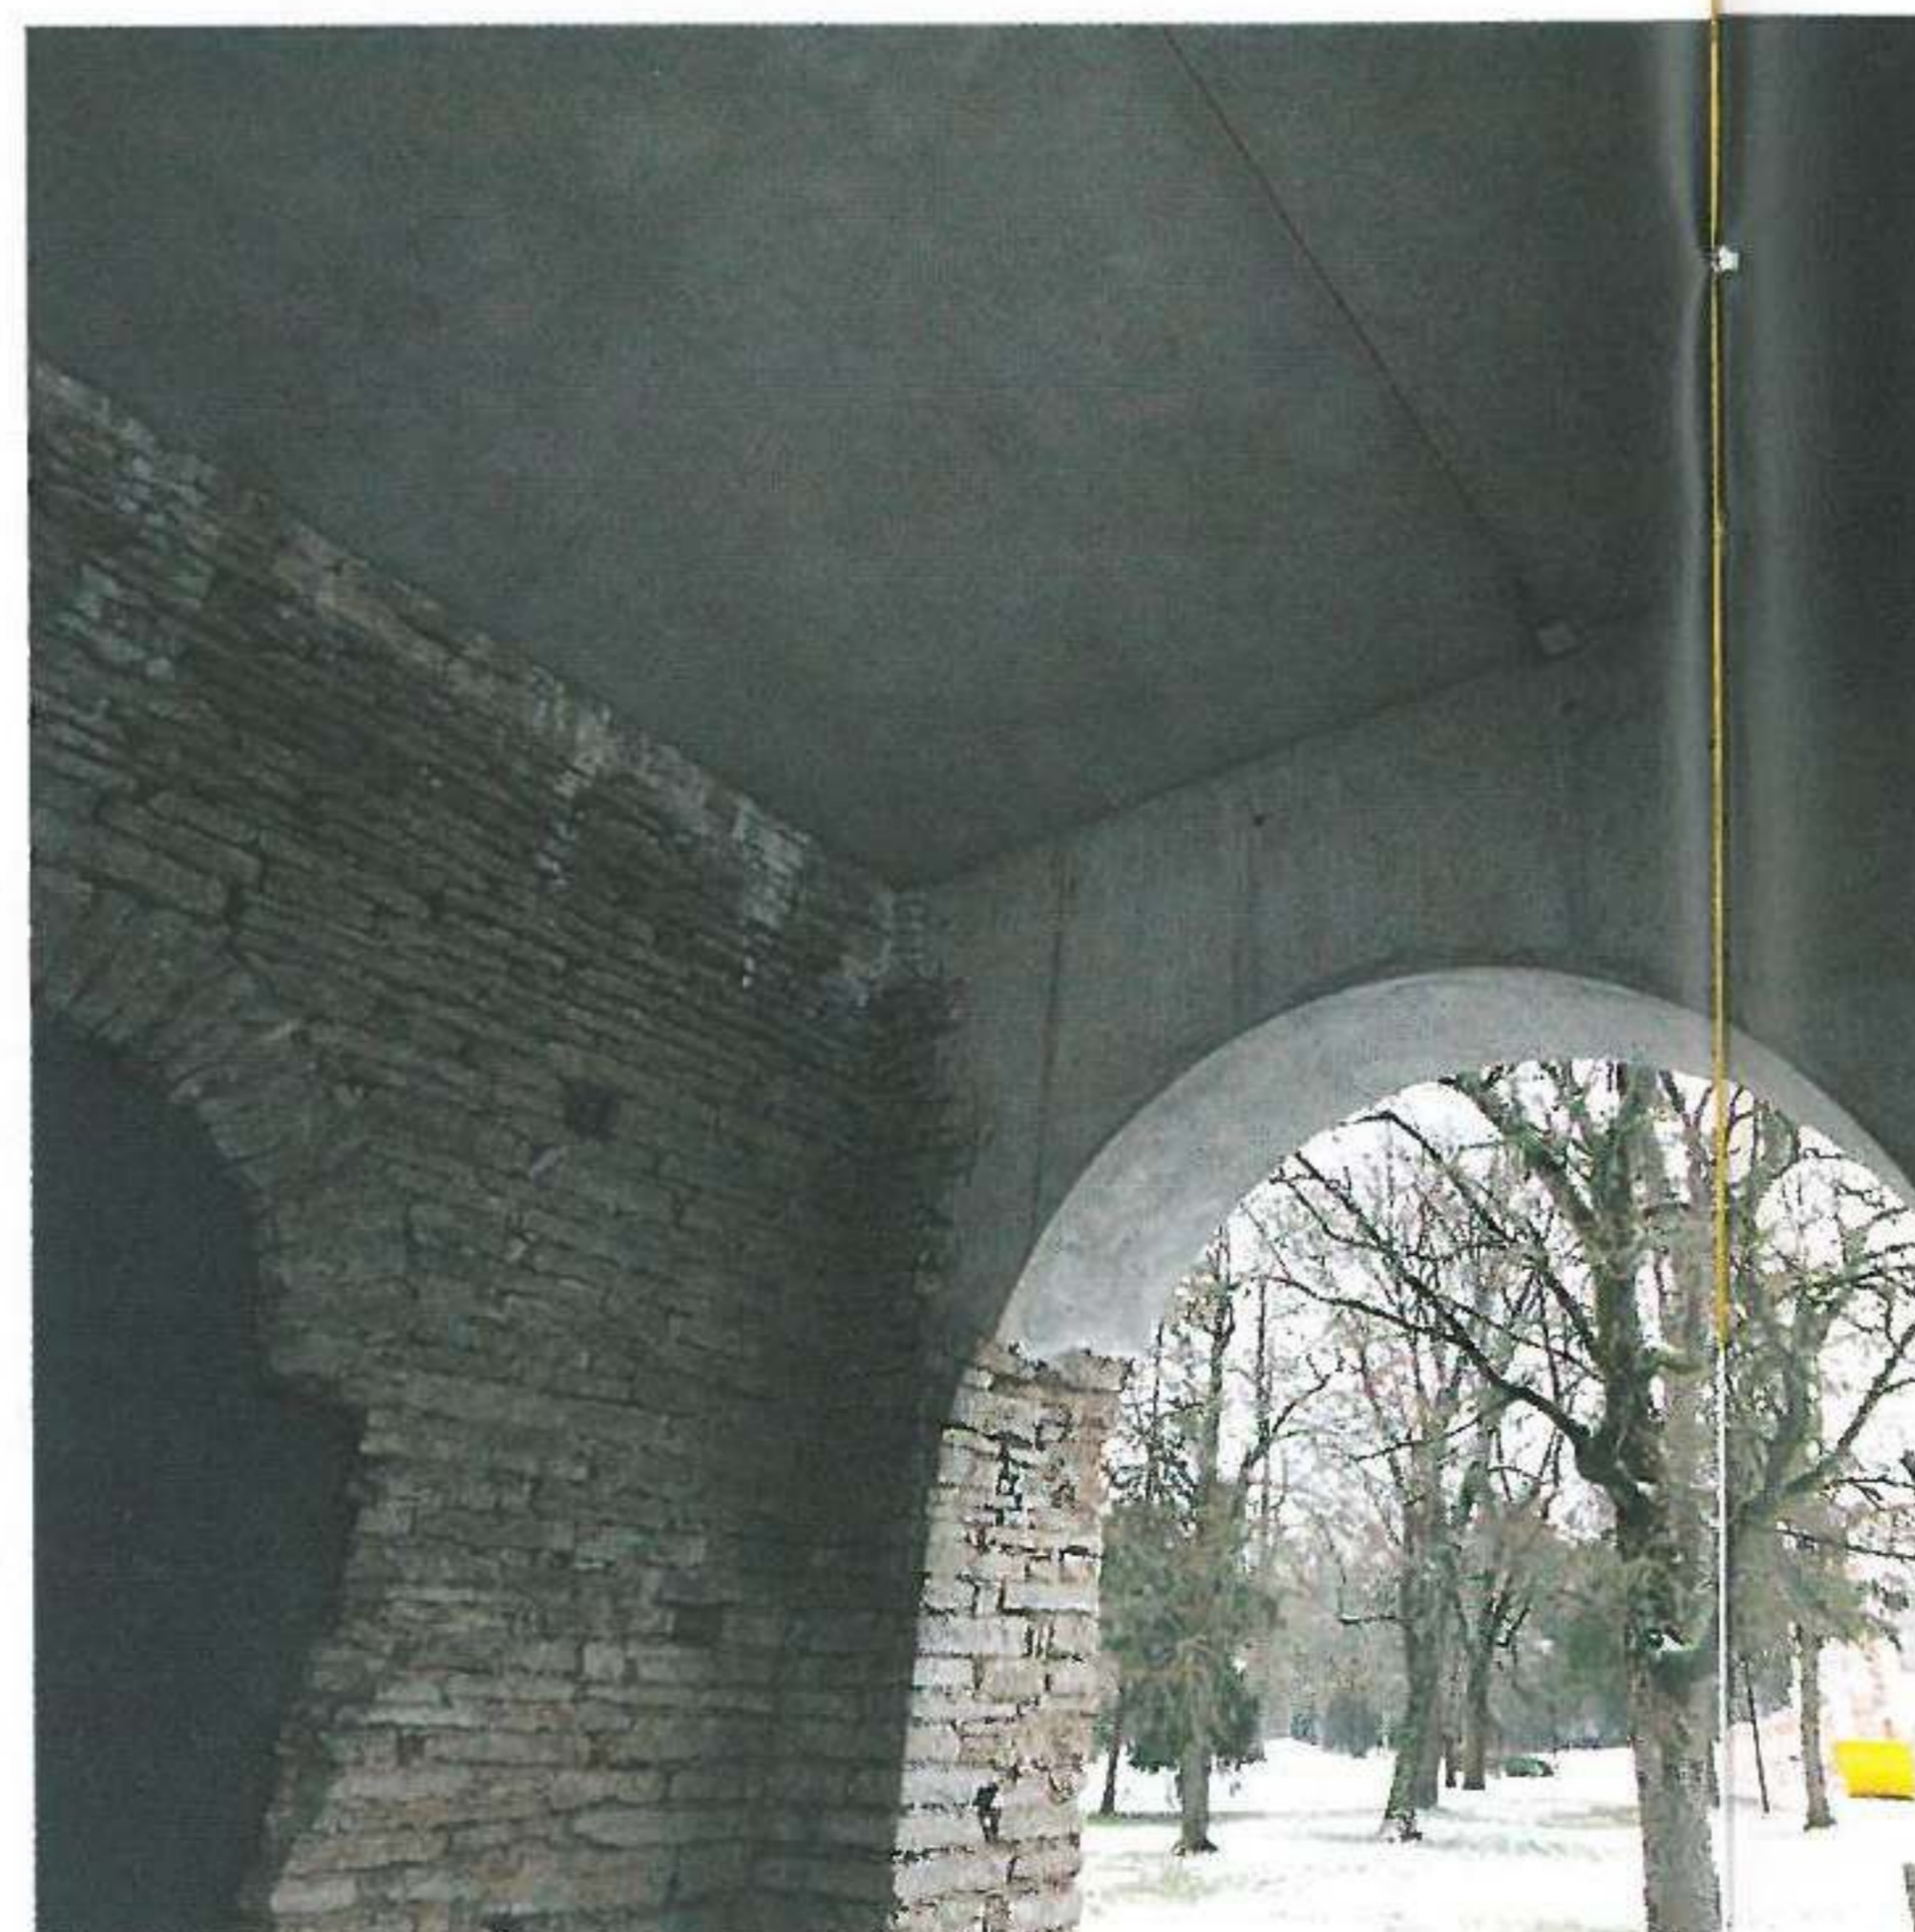
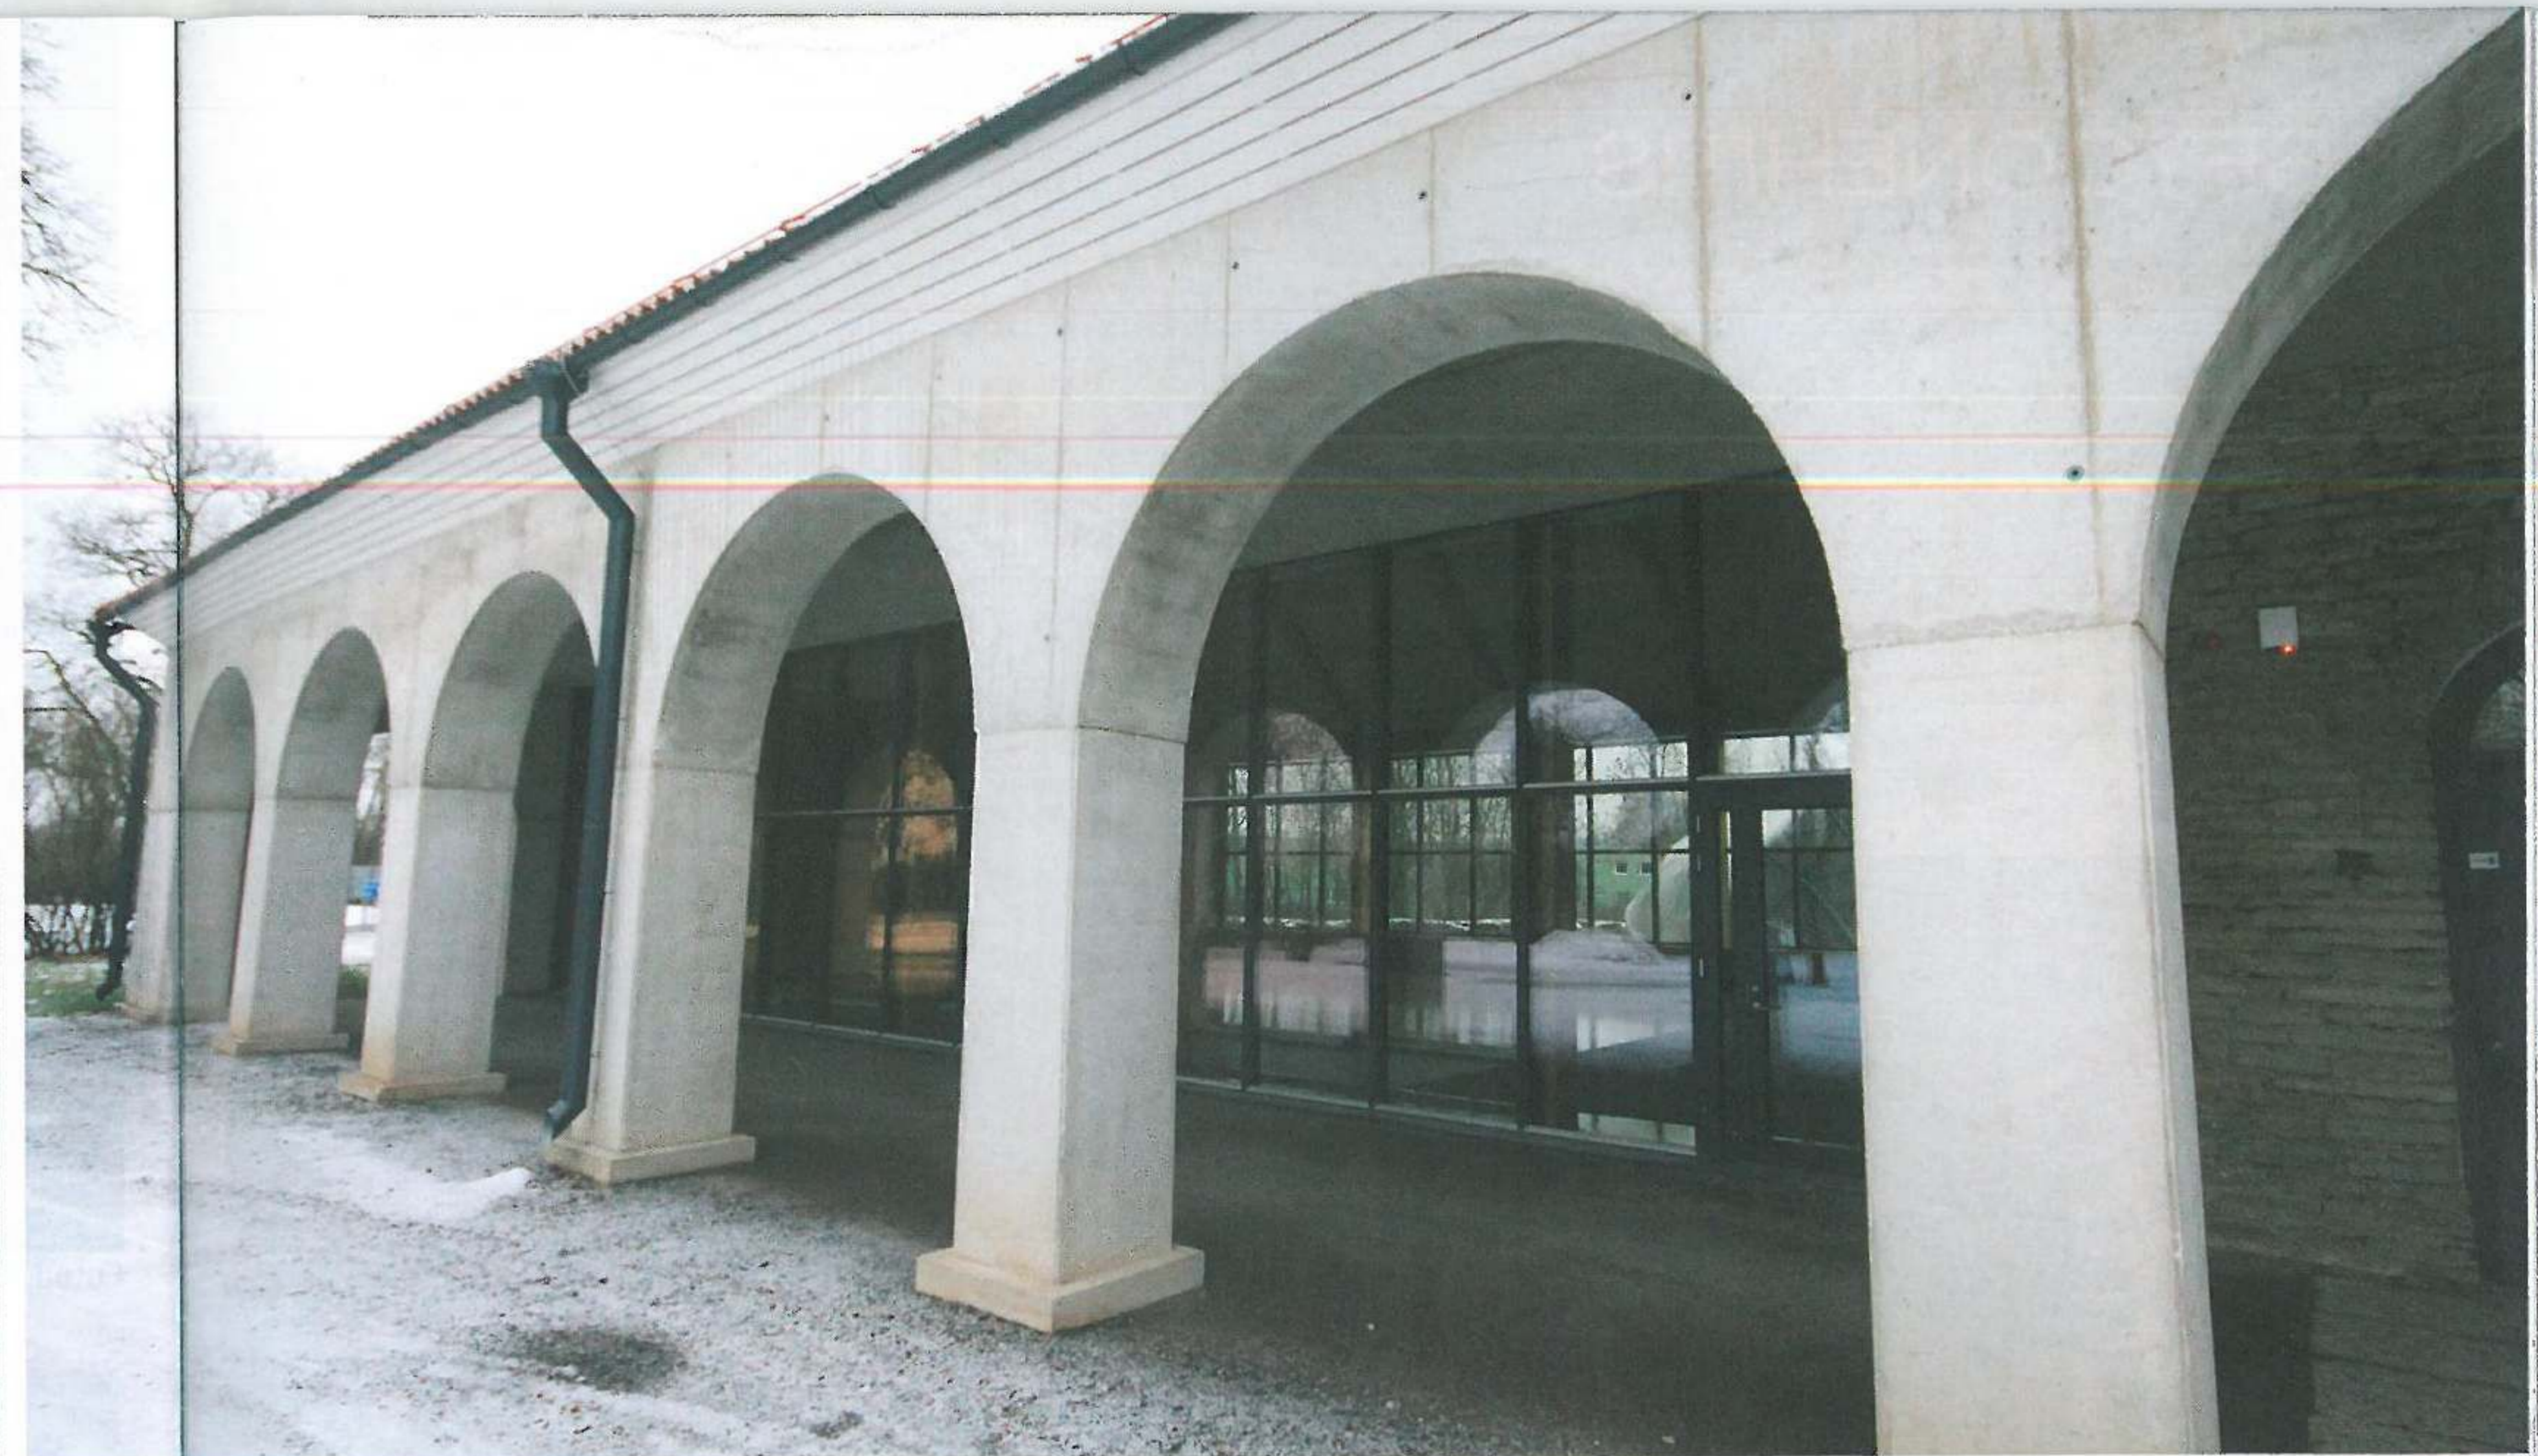
Projekti eesmärgiks oli taastada vana hoone gabariidid ja maht, kasutades ajaloolise hoone renoveerimisel täiendava viimistluseta betooni. Fotod: Aasta betoonehitis

Eesmärk oli taastada vana hoone gabariidid ja maht, kasutades ajaloolise hoone renoveerimisel täiendava viimistluseta betooni kui kaasaegset ehitusmaterjali.

Vanast hoonest oli alles kaks kolmandikku ning kadunud oli ka teeäärne osa ehitisest. „Kombineerisime klaasi ja betooni. Ajahamba poolt hävitatud osa ehitamisel eksponeerisime klaasi, mujal konstruktsioonides betooni,“ selgitas Linna. „Võlvistu kaarte üleminekud paekivilt betoonile aga sidusime armatuuridega ära, sai väga ilus üleminek.“
